ЛИНИЯ СТАЛИНА. ДОТЫ УЗЛА ОБОРОНЫ МОГИЛЬНО

Мы не понаслышке знакомы с этими заброшенными дотами Могильно. Лично побывали на многих Дотах узла обороны и расскажем подробнее о состоянии фортификационных объектов.

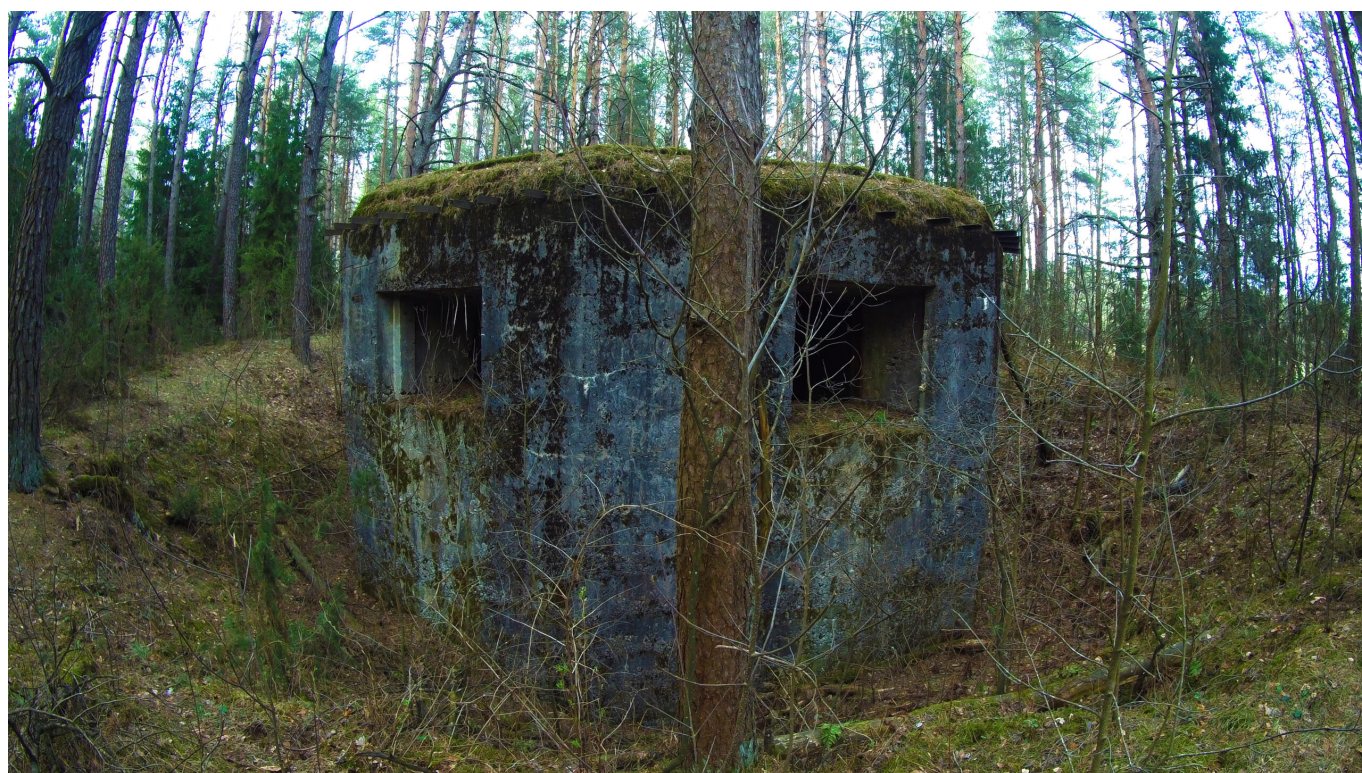
Пулеметный ДОТ №13

Это пулеметный дот под пулеметы Максим с двумя амбразурами.

Сами же механизмы не были установлены.

Видно, что дот не был завершен и покинут, как есть на момент стройки. Так как в боевом положении огневая точка была бы присыпана со всех сторон землей.

С задней стороны видна аварийная шахта, через которую можно было бы вылезти с нижних ярусов объекта.

Захотелось посмотреть в каком виде конструкция прибывает в наши дни. Взобраться из котлована на аварийную шахту оказалось не так-то и просто. Но мельком видно, чтобы были уже вмонтированы скобы лестницы.

Видны и детали для крепления маскировочной сетки. Кронштейны из металла сохранились по периметру бетонной конструкции.

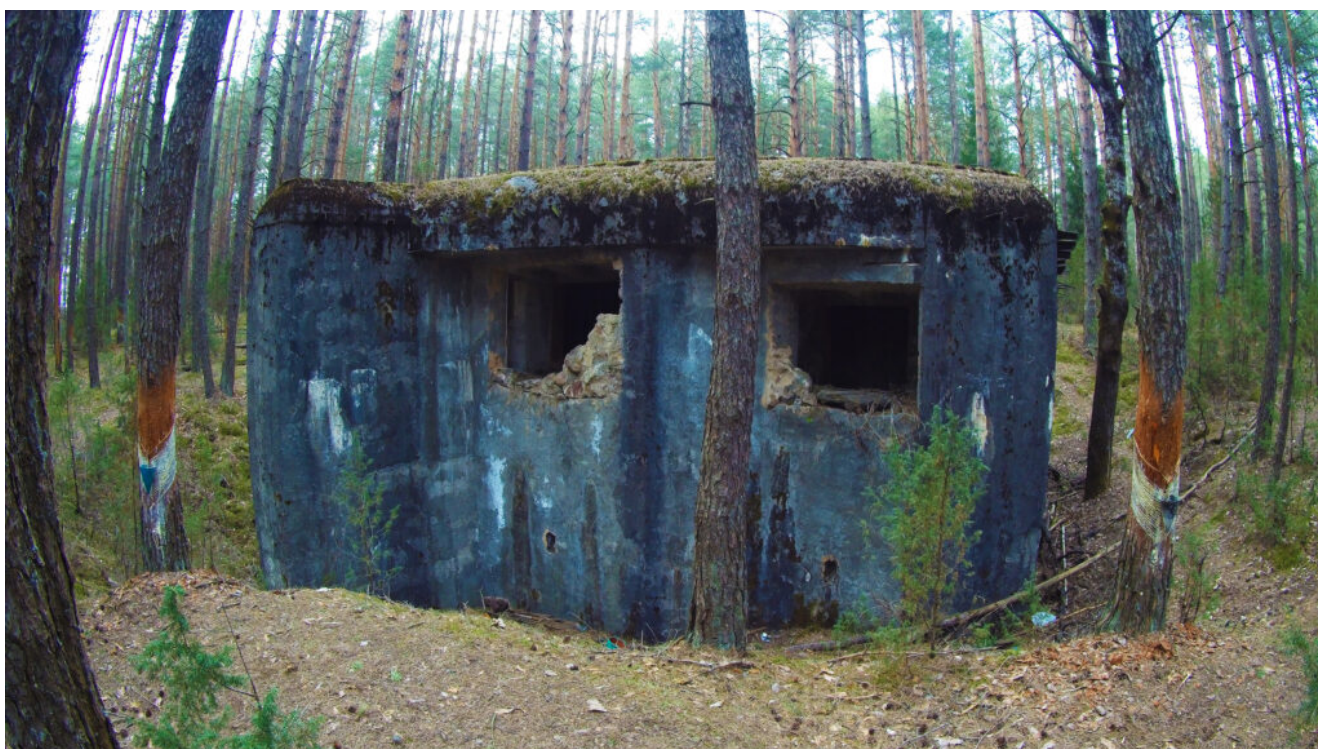
ОППК № 011

Углубляемся в лесной массив. Находим в котловане орудийно-пулеметный полукапонир ОППК № 011. Объект также не присыпан землей. Поиски прошли быстро. Рядом с дотом кругом собирают живицу. Лес тут на этом участке чистый, поэтому дот отчетливо виден издали.

Это укрепление по замыслу должно было содержать уже новейшую на то время установку ДОТ-4 и пулеметом «Максим».

Орудийные амбразуры заставлены камнями. Это метод консервации долговременных точек тех советский лет.

Тут несколько казематов под пулемет и орудия системы ДОТ-4.

В **ОППК №11**, как и в предыдущей огневой точке строители должны были соорудить шахту для аварийного выхода из локаций внизу объекта. Тут не успели доделать шахту. Шахта в этой огневой точке не была заложена бетоном. На этом объекте только наспех соорудили скоб-трап, и поставили арматуру.

Кроме этого на объекте мы видим попытки разрушения в тыльной части. Кто-то пытался влезть в дот внизу. Явные признаки вандализма.

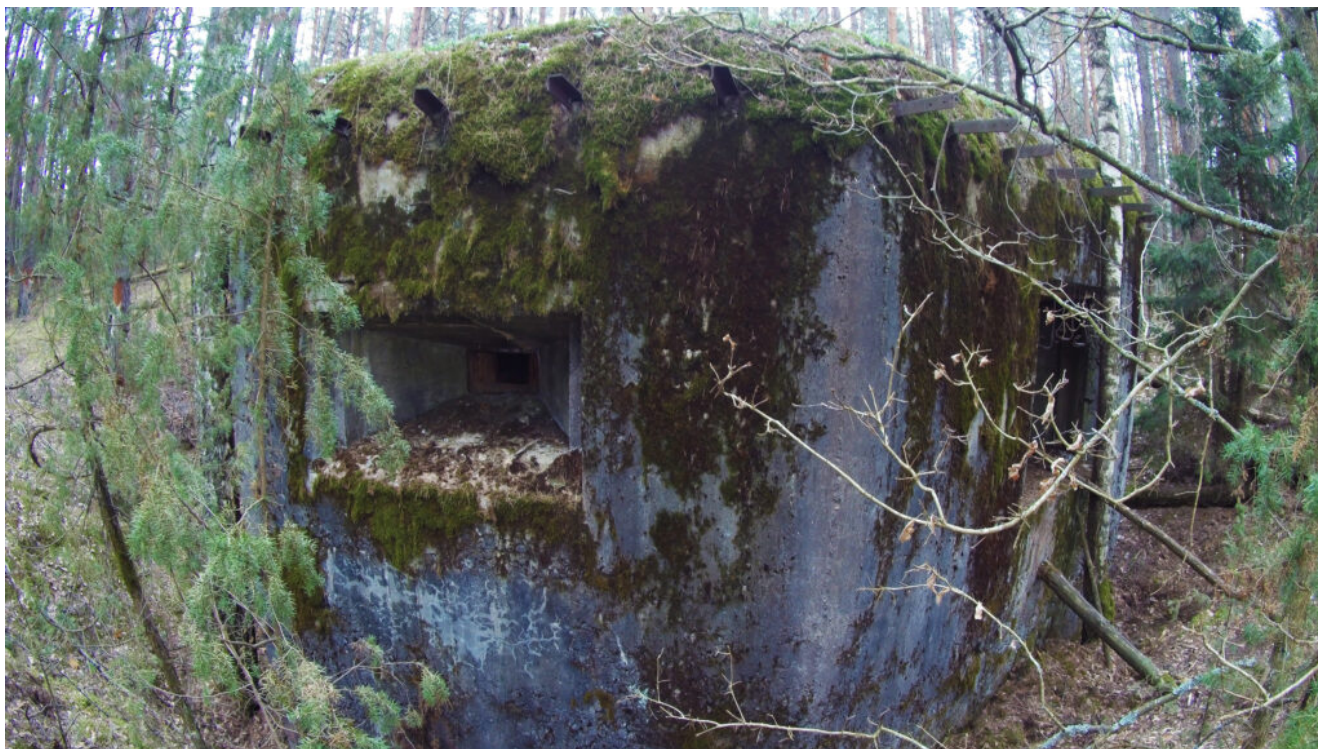
ПДОТ № 24

Мы передвигаемся чуть дальше по лесу. Меньше чем в 100 метрах находится огневая точка #24. Именно пулеметный дот.

Это военная позиция может считаться примером экспериментальных новшеств в фортификации.

Тут мы видимо сделан апгрейд деревянных заслонок, которые устанавливались на советских дотах первого поколения. Устаревшие П-31 (П-31А) уже не используются. Размещена система ПСК-2.

В ПДОТ также отчетливо видны детали для крепления маскировочной сетки. Кронштейны из металла сохранились по периметру бетонной конструкции.

В некоторых местах дота проемы также заложены камнями. Это опять-таки методы консервации дотов пост военного периода.

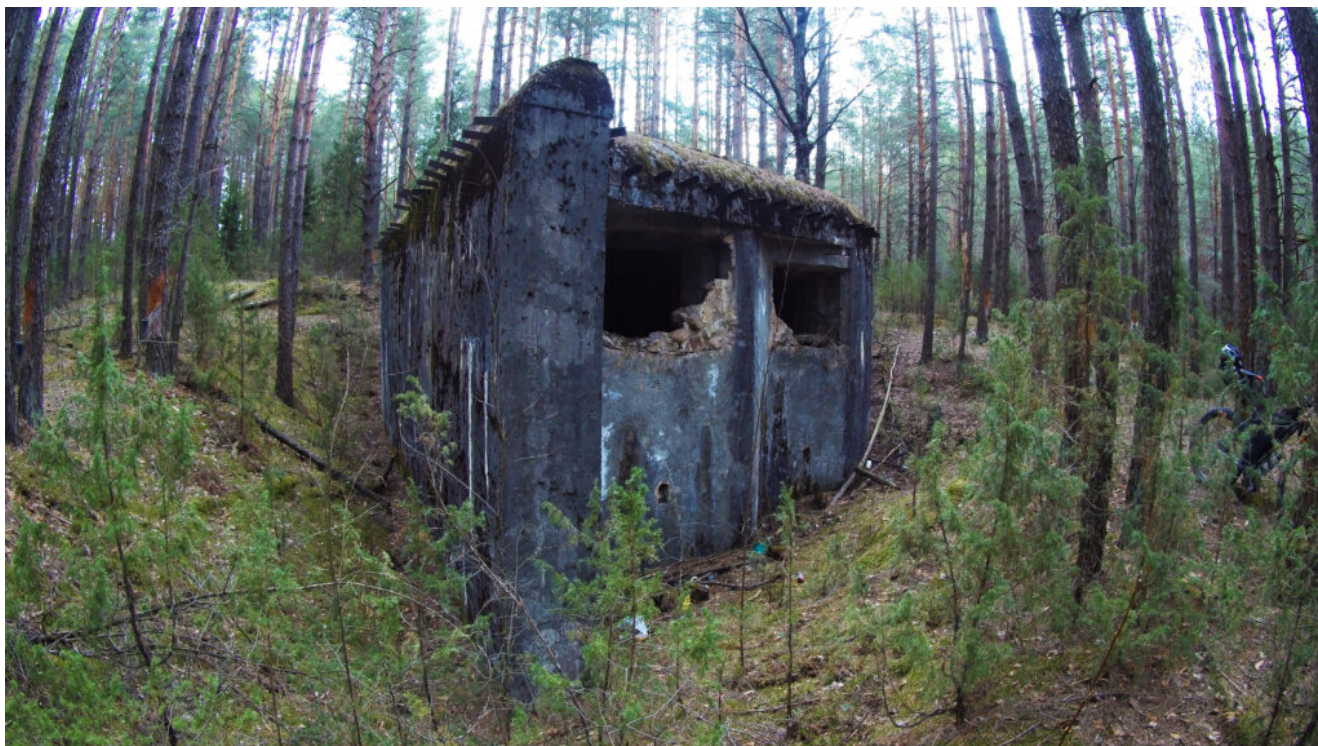
ОППК №6

Идем дальше. В лесной гуще мы еле находим среди завалов леса огневой объект №6. Это орудийно-пулеметный полукапонир сокращено ОППК.

Дот примечателен ярко выраженным орильоном – это так называемая защитная стена.

А боевых окнах хорошо видна муровка камнем для консервации объекта.

Аварийный лаз тут не был сделан. Только скобы на бетонной стене.
